GEBRAUCHSANWEISUNG FÜR REGULIERUNG UND BEDIENUNG VON INSEKTENSCHUTZGITTER BEI VORBAUROLLLADEN

ST2000[®], RL2000[®], OS2000[®],
OL2000[®], IT2000[®]

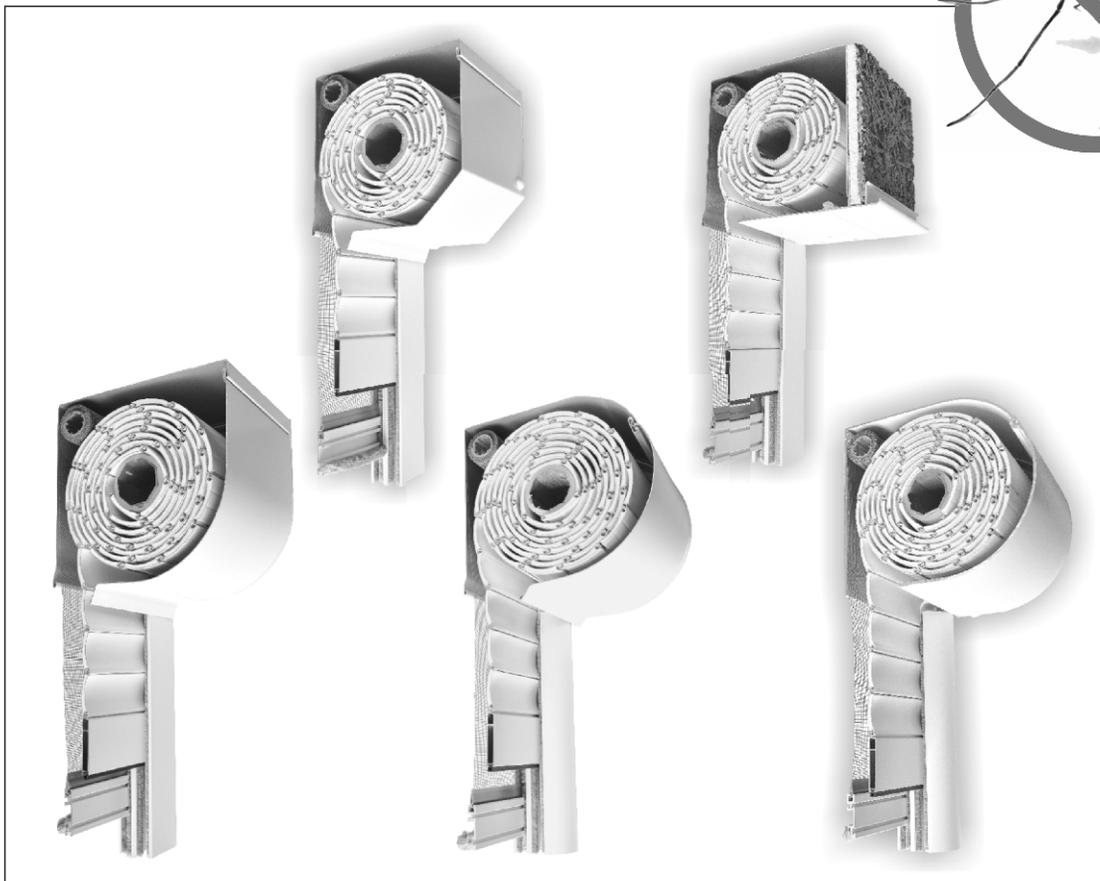
Bei der Montage von Rollläden mit ISG von Montagetypp B (in der Leibung) kann in einzelnen Fällen vorkommen, dass die Griffe bei der ISG-Endleiste an den Fensterrahmen hängen bleiben. In dem Fall wird empfohlen, dass der Rollladen mit Hilfe von Distanzleisten montiert wird bzw. die Griffe entfernt werden. Die Griffe in der ISG-Endleiste sind für richtige ISG-Funktion nicht notwendig sondern machen das Bedienen von ISG einfacher.

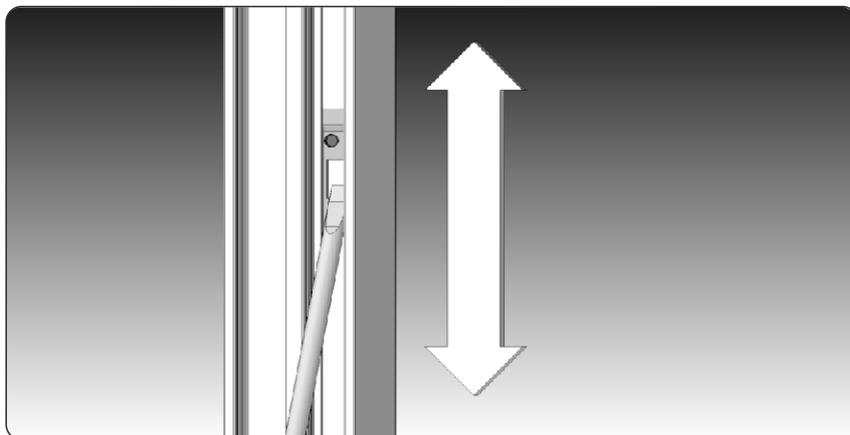
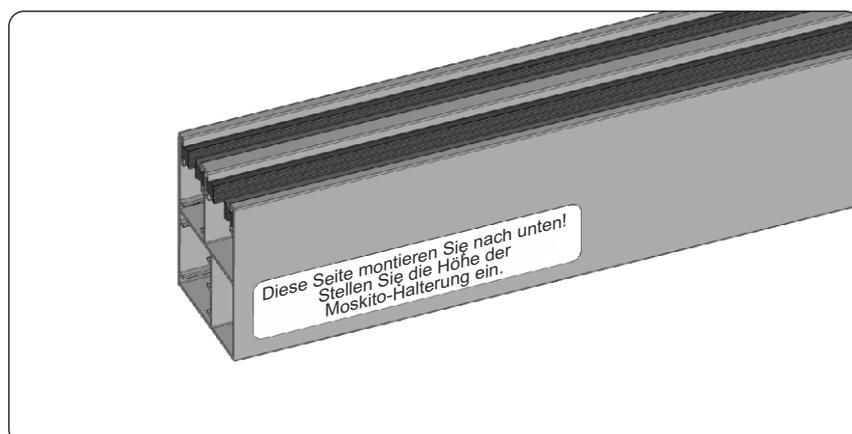
Riegel-System

Für Regulierung von Haken im unteren Teil der ISG-Führungsschiene verwendet man einen Inbusschlüssel 2 mm, mit dem man den Inbusschrauben löst.

Die beiden Haken dann mit Hilfe von z.B. einem flachen Schraubendreher auf gleicher Ebene positionieren, so dass die Dichtung von der ISG-Endleiste auf ihrer gesamten Länge an den Fensterrahmen oder die Fensterbank (je nach Montagetypp) anliegt, und Endleistengriffe sich über dem Fensterrahmen befinden.

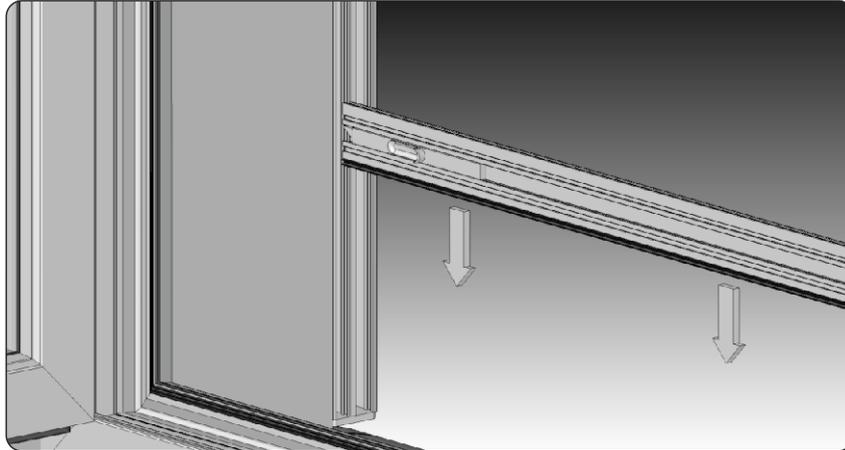
Schließen von Insektenschutzgitter:

Mit beiden Händen die Griffe in der Endleiste halten und das Insektenschutzgitter gleichmäßig nach unten schieben. Der Insektenschutz wird gesperrt, wenn die Riegel bei den Haken in den Führungsschienen blockiert werden.

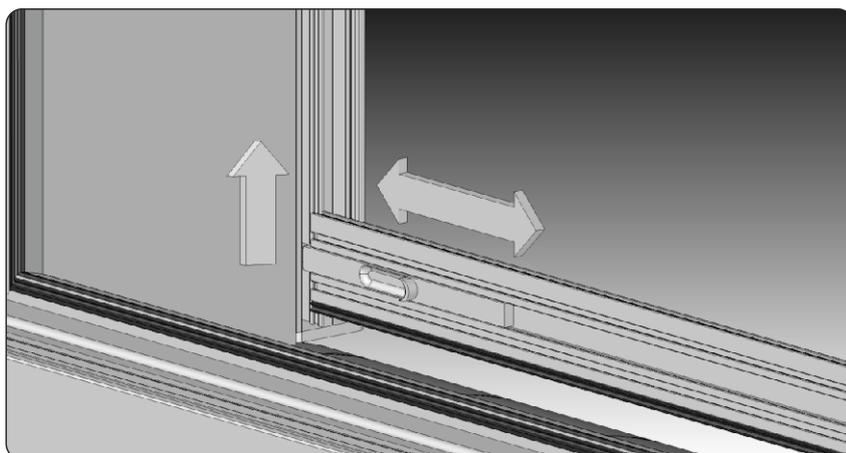
Mit beiden Händen die Griffe in der Endleiste halten und gleichmäßig in die Innenseite der Leiste schieben, dann ein wenig nach oben heben. Das ISG wird selbsttätig aufgerollt.

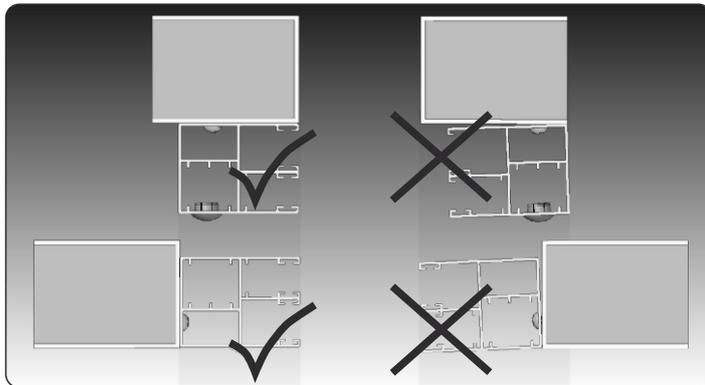
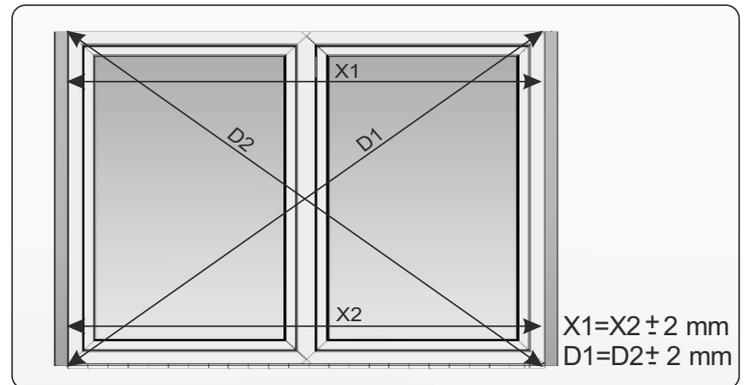
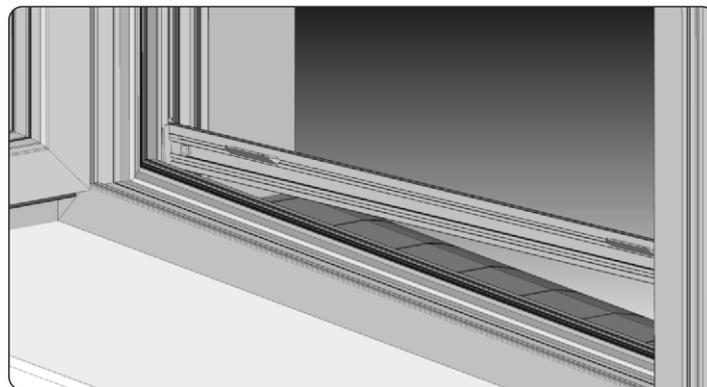
Gründe für falsches Funktionieren von ISG bei Vorbaurollladen

Falsche Reulierung von den Haken in den ISG-Führungsschienen sich gegenüber kann zu Problemen mit dem richtigen Funktionieren von ISG-Haken (Es kann z.B. nur einseitig einrasten).
